**Bericht
Nr. 2012-05-083**

Erweitertes Altlastenkataster
Asbest, KMF, PCB, PCP/Lindan

Objekt: Alexander-von-Humboldt-Gymnasium, Neuss

Auftraggeber:
GMN Neuss, Technisches Gebäudemanagement, Meererhof 1, 41460 Neuss
SB: Herr Engels

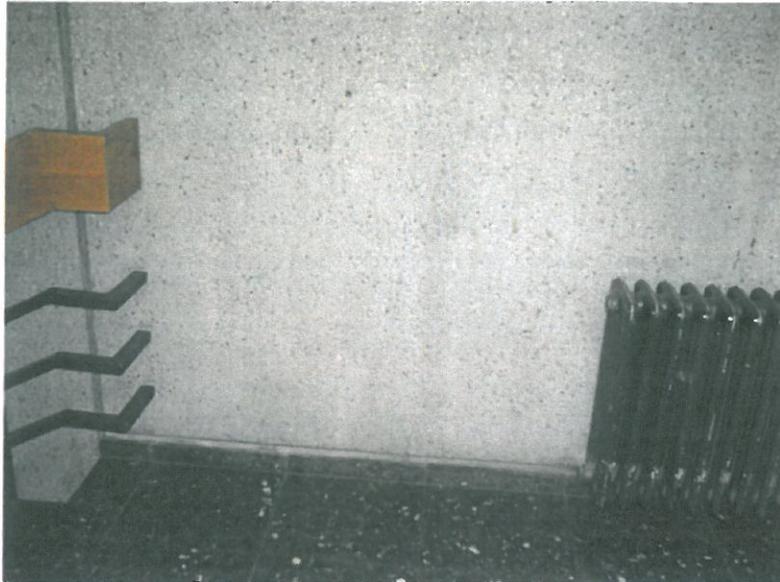
Bild 1: Treppenhaus, Wand

Probennummer	Entnahmeort	Probenbezeichnung	Asbest
000437-12	Treppenhäuser	Wandbereich	Unkritisch Kein Asbest nachweisbar

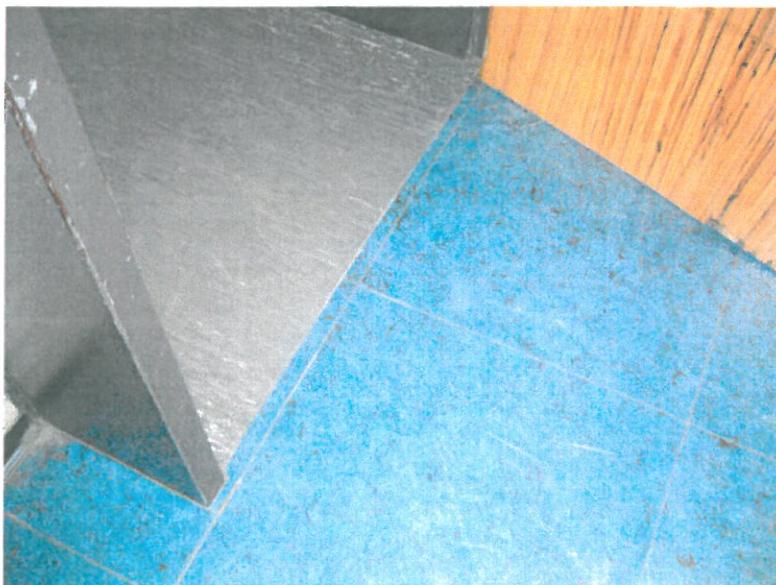
Bild 2: EG Flurbereich, Bodenplatten

Probennummer	Entnahmeort	Probenbezeichnung	Asbest
000437-13	EG Flur	Bodenplatten	Unkritisch Kein Asbest nachweisbar

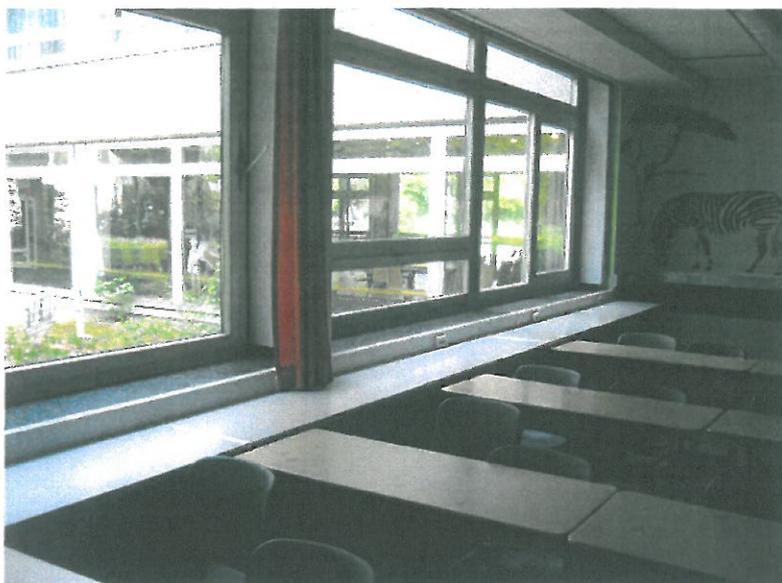
Bild 3: EG, Fensterkitt

Probennummer	Entnahmeort	Probenbezeichnung	Asbest
000437-14	EG	Fensterkitt	Unkritisch Kein Asbest nachweisbar

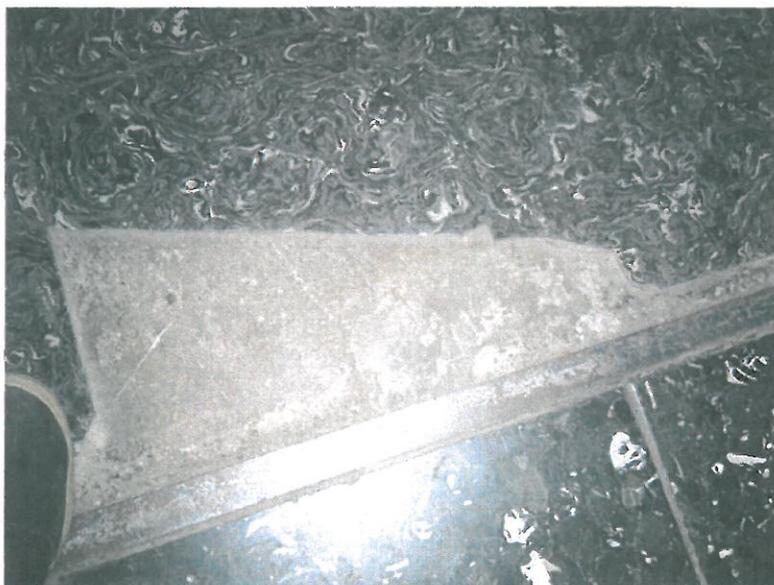
Bild 4: Keller, Bodenplatten

Probennummer	Entnahmeort	Probenbezeichnung	Asbest
000437-15	Keller	Boden und Kleber	Unkritisch Kein Asbest nachweisbar

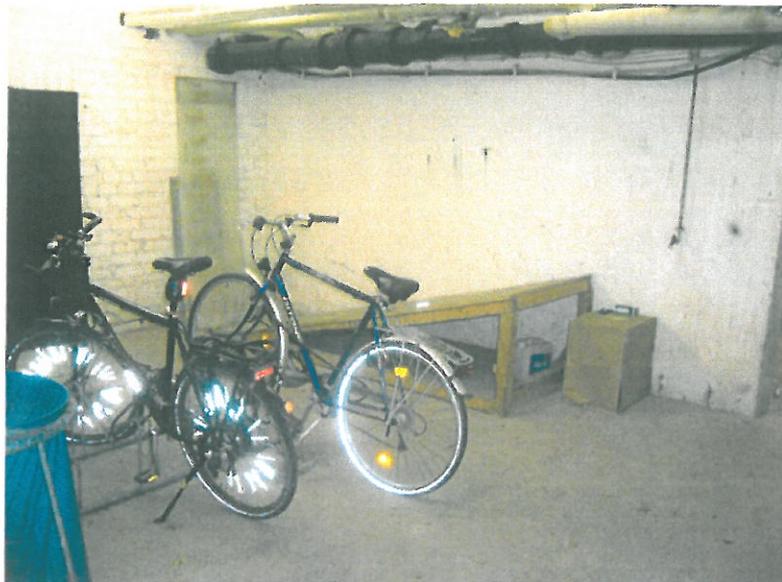
Bild 5: Fahrradkeller, Rohrummantelung

Probennummer	Entnahmeort	Probenbezeichnung	Asbest
000437-16	Fahradkeller	Rohrummantelung	Unkritisch Kein Asbest nachweisbar

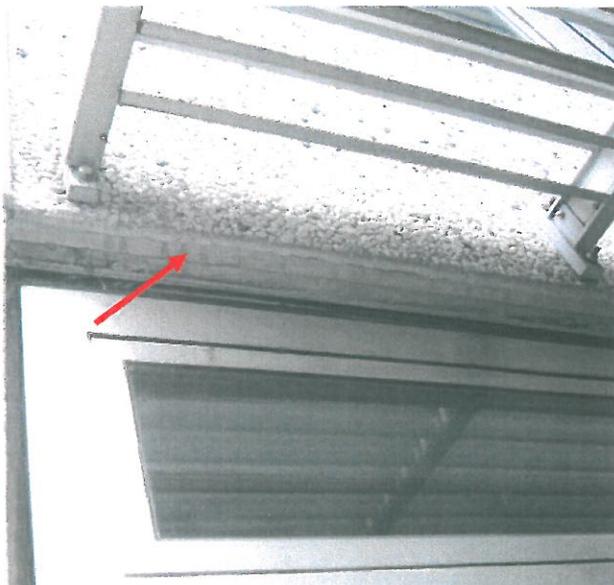
Bild 6: Außen, Leiste am Waschbeton unter Sonnenschutz

Probennummer	Entnahmeort	Probenbezeichnung	Asbest
000437-17	Fenster Süd	Leiste	Unkritisch Kein Asbest nachweisbar

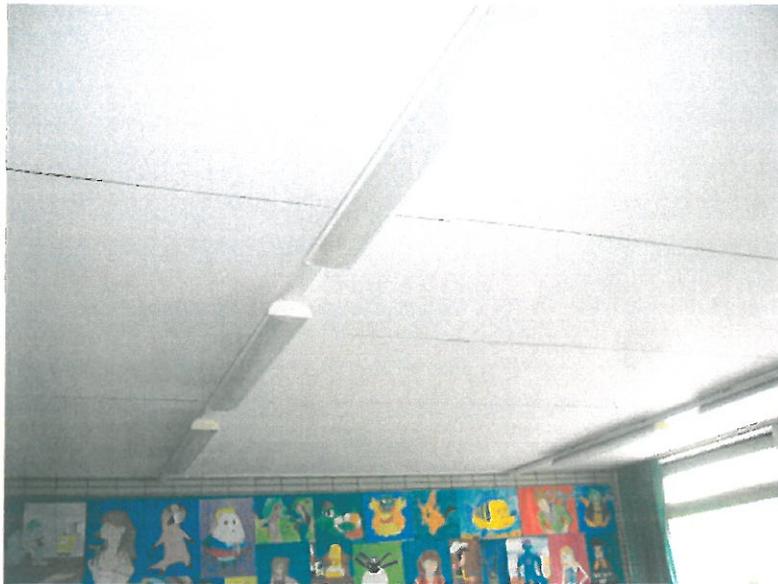
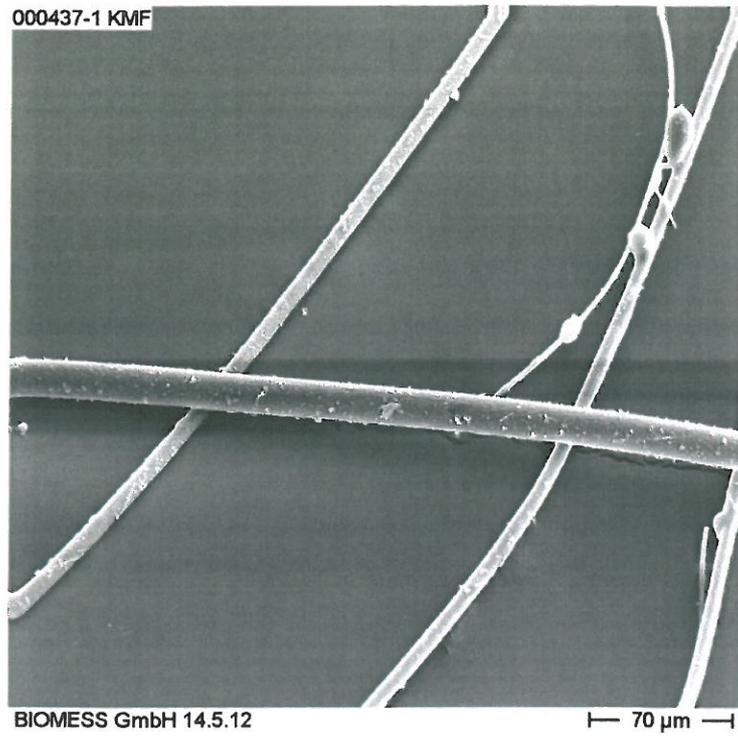
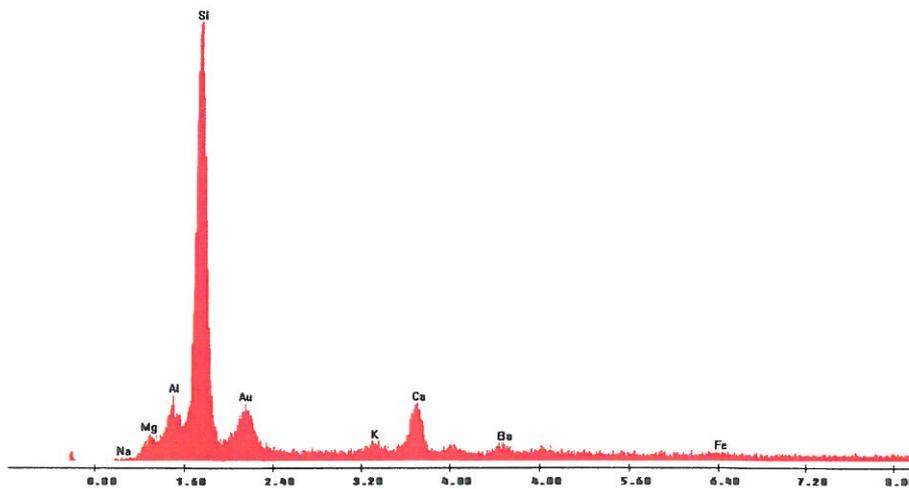
Bild 7: Abhangdecke, Klassen, Türseite

Proben- bezeichnung:	000437-11 <u>Abhangdecke</u> <u>Klassen, Türseite</u>
Oxide:	Gew. %
Na ₂ O	0,08
MgO	0,32
K ₂ O	0,97
CaO	10,93
BaO	5,02
Summe Oxide	17,33
Al ₂ O ₃	0,62
Al₂O₃ x 2	1,25
KI-Wert:	16,1

Die Probe 000437-11 wird als K2-Stoff eingestuft (KI-Wert <30).

Die im Gebäude verbauten Mineralfasern sollten generell wie krebserzeugende K2-Fasern behandelt werden. Die beprobte Rohrummantelung und die Mineralfaserdeckenplatte waren mit einem KI – Wert < 30 als K2 -Stoffe einzustufen.

Bei Ausbau und Entsorgung sind deshalb die Vorgaben der TRGS 521 „Faserstäube“ zu beachten (Schutzmaßnahmen, Betriebsanweisung, Unterweisung, Abfall-Verpackung und -kennzeichnung). Die personenbezogenen und die technischen Schutzmaßnahmen sind entsprechend der TRGS 521 zu wählen. Eine Faserfreisetzung sollte verhindert werden. Diese Demontage- und Entsorgungsarbeiten sollten durch fach- und sachkundige Firmen durchgeführt werden.

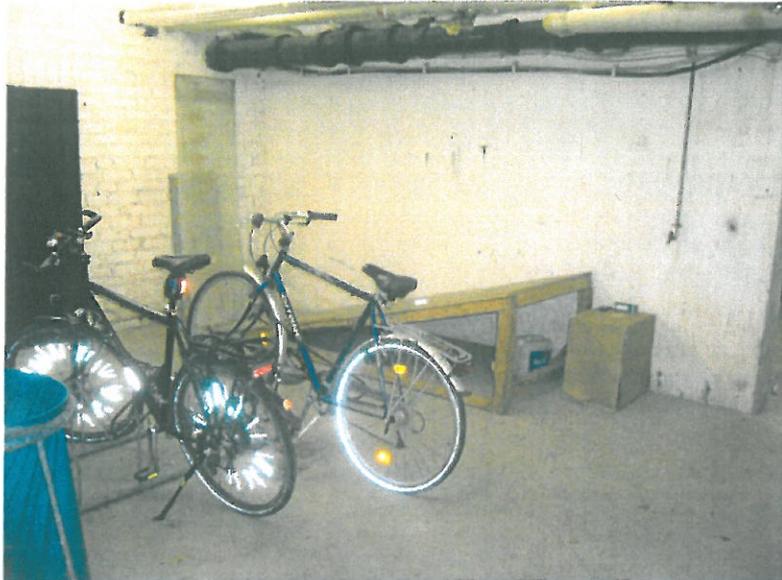
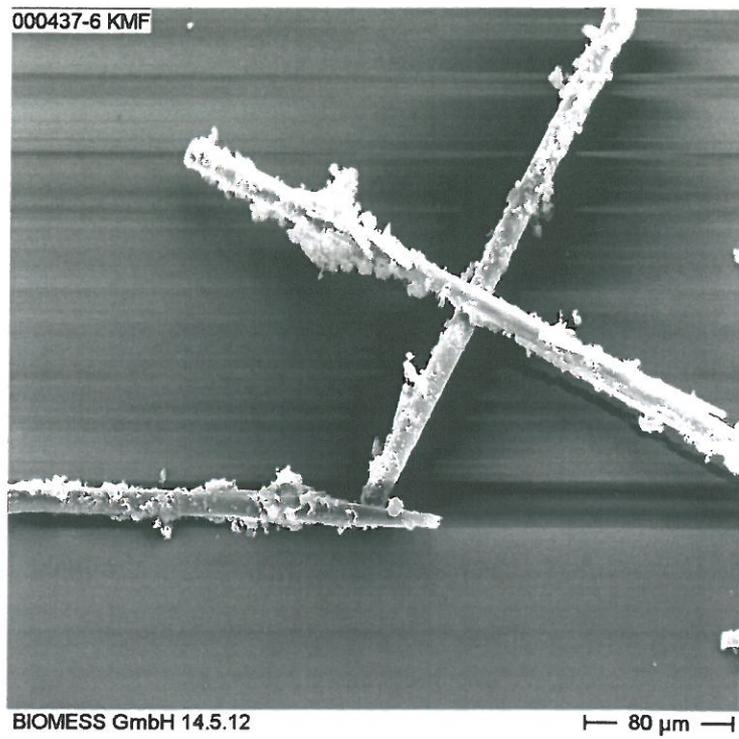
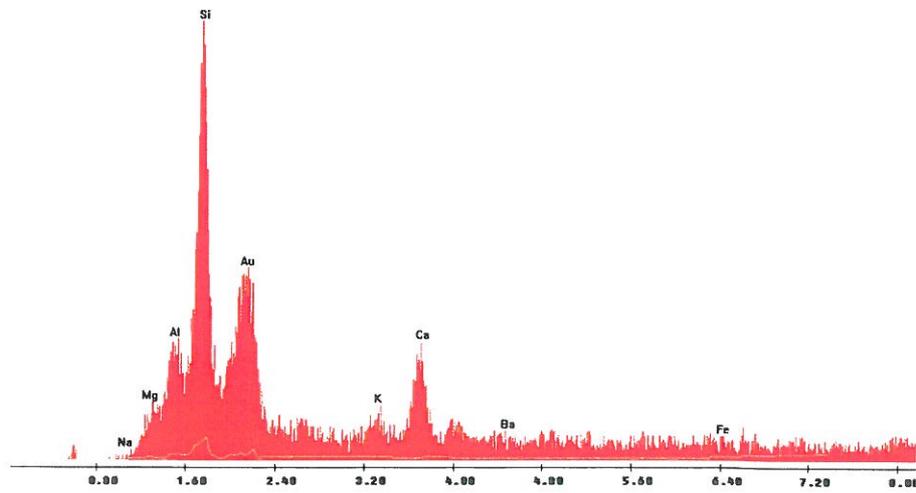
Bild 8: Fahrradkeller, Rohrumantelung

Proben- bezeichnung:	000437-16 <u>Fahrradkeller</u> <u>Rohrumantelung</u>
Oxide:	Gew. %
Na ₂ O	0,24
MgO	0,25
K ₂ O	1,18
CaO	12,11
BaO	3,31
Summe Oxide	17,08
Al ₂ O ₃	0,38
Al₂O₃ x 2	0,77
KI-Wert:	16,3

Die Probe 000437-17 wird als K2-Stoff eingestuft (KI-Wert <30).

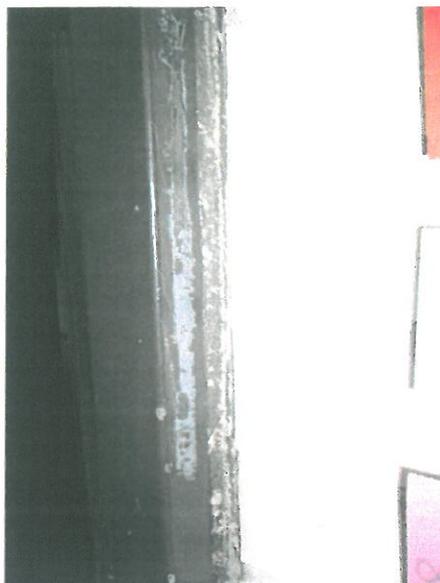
Bild 9: Tüorzargenlack an der Dichtmasse

Probenbezeichnung		000437-1
Entnahmeort		EG, Raum 017
Material		Tüorzargenlack am Fugenanschluss
PCB 28	mg/kg	8,1
PCB 52	mg/kg	206
PCB 101	mg/kg	538
PCB 138	mg/kg	473
PCB 153	mg/kg	305
PCB 180	mg/kg	44,6
Σ PCB 28 - 180	mg/kg	1570
Gesamt-Σ PCB ²	mg/kg	7850
Beurteilung		Erhöhter Nachweis PCB-Gehalt > 50 ppm

Bei der erweiterten Untersuchung auf PCB – haltige Baustoffe konnte festgestellt werden, dass der Lack auf den Stahltürzargen der Klassenräume durchgehend belastet war. Die Belastung war im Anschluss an die PCB – haltige Dichtmasse am höchsten, konnte aber auch in einem deutlichen Abstand zur Primärquellen im Lack festgestellt werden.

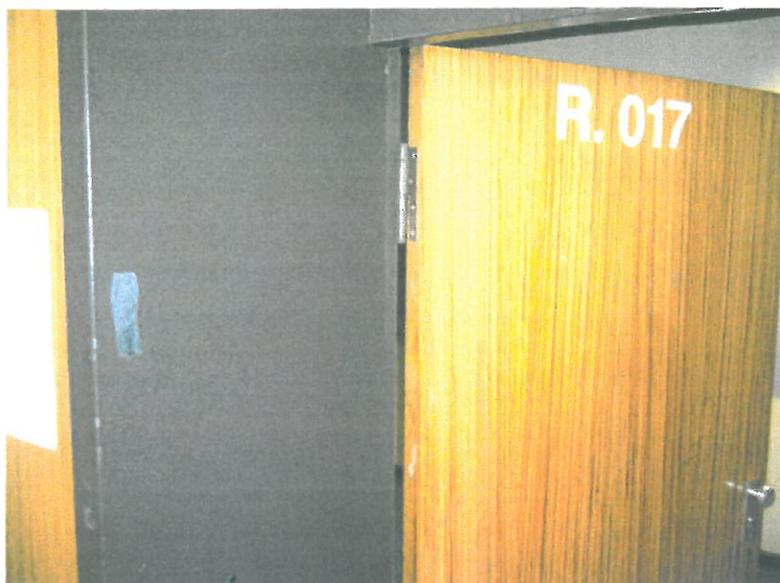
Bild 10: Türzargenlack ohne Dichtmasse in der Nähe

Probenbezeichnung	000437-2	
Entnahmeort	EG, Raum 017	
Material	Türzargenlack ohne Dichtmassenberührung	
PCB 28	mg/kg	1,2
PCB 52	mg/kg	9,4
PCB 101	mg/kg	26,6
PCB 138	mg/kg	77,2
PCB 153	mg/kg	42,9
PCB 180	mg/kg	25,6
Σ PCB 28 - 180	mg/kg	183
Gesamt- Σ PCB ³	mg/kg	915
Beurteilung	Erhöhter Nachweis PCB-Gehalt > 50 ppm

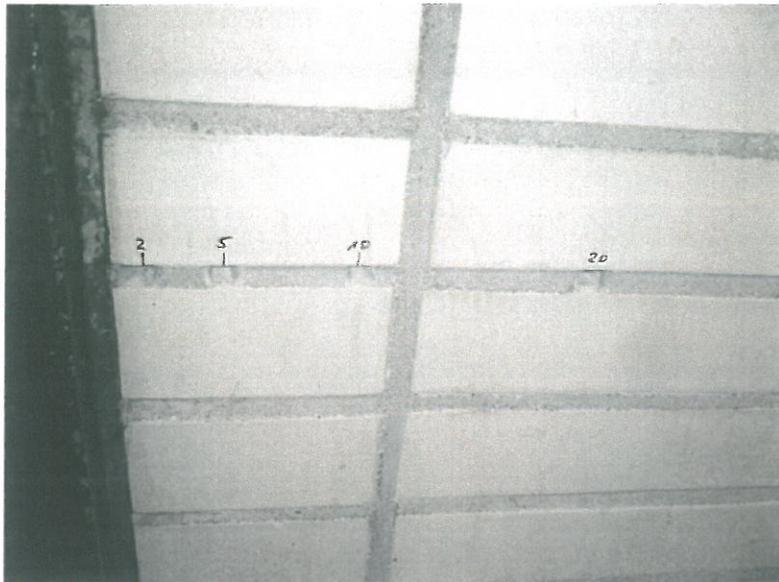
Bild 11: Mörtel ca. 2 cm von der Fuge entfernt

Probenbezeichnung		000437-3
Entnahmeort		EG, Raum 017
Material		Mörtel ca. 2 cm von der Fuge entfernt
PCB 28	mg/kg	< 0,5
PCB 52	mg/kg	1,1
PCB 101	mg/kg	3,5
PCB 138	mg/kg	4,5
PCB 153	mg/kg	3,0
PCB 180	mg/kg	1,5
Σ PCB 28 - 180	mg/kg	13,5
Gesamt-Σ PCB ⁴	mg/kg	67,5
Beurteilung		Leicht erhöhter Nachweis PCB-Gehalt > 50 ppm

Der Mörtel im Anschluss an PCB – haltige Dichtmassen wies bis ca. 2 cm Abstand zur Dichtmasse einen erhöhten PCB – Nachweis auf. Ab 5 cm Abstand war keine Belastung mehr nachweisbar.

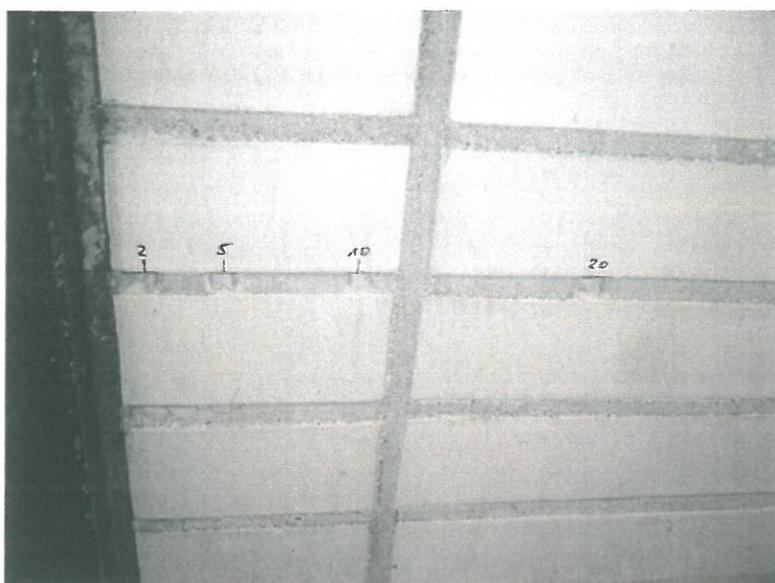
Bild 12: Mörtel ca. 5 cm von der Fuge entfernt

Probenbezeichnung	000437-4	
Entnahmeort	EG, Raum 017	
Material	Mörtel ca. 5 cm von der Fuge entfernt	
PCB 28	mg/kg	< 0,5
PCB 52	mg/kg	< 0,5
PCB 101	mg/kg	< 0,5
PCB 138	mg/kg	< 0,5
PCB 153	mg/kg	< 0,5
PCB 180	mg/kg	< 0,5
Σ PCB 28 - 180	mg/kg	
Gesamt-Σ PCB ⁵	mg/kg	
Beurteilung	Unkritisch PCB-Gehalt < 50 ppm

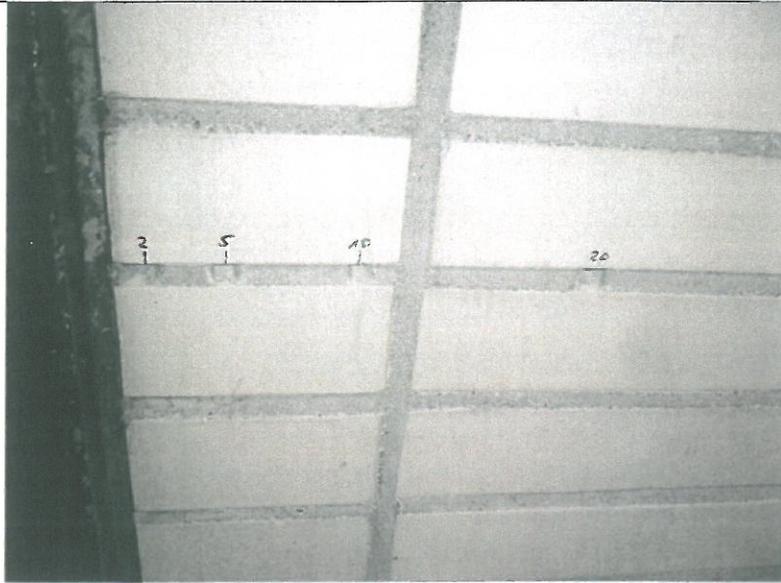
Bild 13: Mörtel ca. 10 cm von der Fuge entfernt

Probenbezeichnung		000437-5
Entnahmeort		EG, Raum 017
Material		Mörtel ca. 10 cm von der Fuge entfernt
PCB 28	mg/kg	< 0,5
PCB 52	mg/kg	< 0,5
PCB 101	mg/kg	< 0,5
PCB 138	mg/kg	< 0,5
PCB 153	mg/kg	< 0,5
PCB 180	mg/kg	< 0,5
Σ PCB 28 - 180	mg/kg	
Gesamt-Σ PCB ⁶	mg/kg	
Beurteilung		Unkritisch PCB-Gehalt < 50 ppm

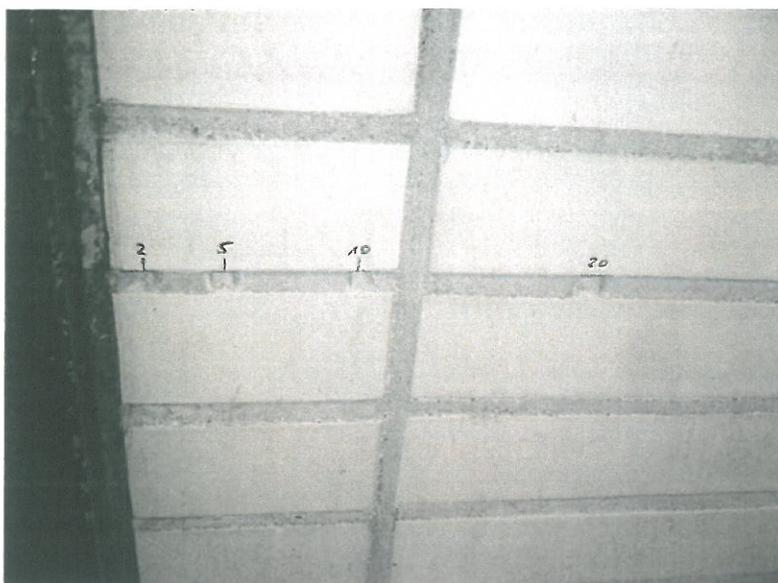
Bild 14: Mörtel ca. 20 cm von der Fuge entfernt

Probenbezeichnung		000437-6
Entnahmeort		EG, Raum 017
Material		Mörtel ca. 20 cm von der Fuge entfernt
PCB 28	mg/kg	< 0,5
PCB 52	mg/kg	< 0,5
PCB 101	mg/kg	< 0,5
PCB 138	mg/kg	< 0,5
PCB 153	mg/kg	< 0,5
PCB 180	mg/kg	< 0,5
Σ PCB 28 - 180	mg/kg	
Gesamt-Σ PCB ⁷	mg/kg	
Beurteilung		Unkritisch PCB-Gehalt < 50 ppm

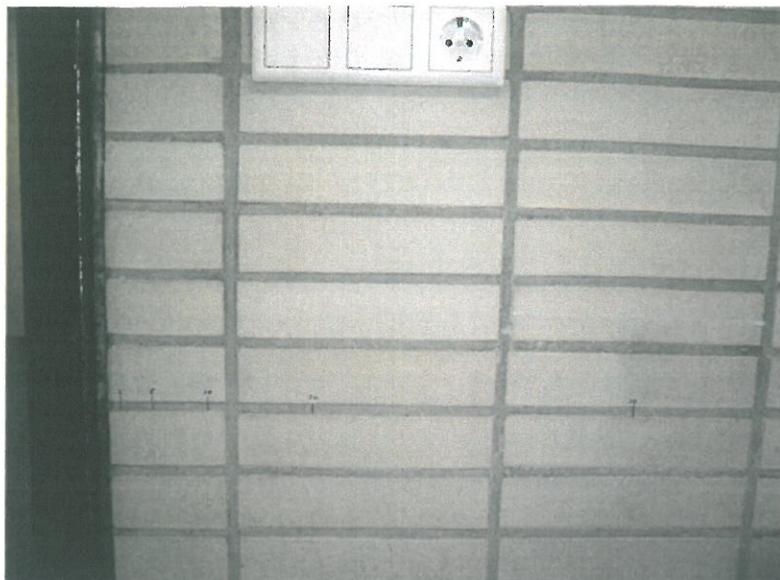
Bild 15: Mörtel ca. 50 cm von der Fuge entfernt

Probenbezeichnung		000437-7
Entnahmeort		EG, Raum 017
Material		Mörtel ca. 50 cm von der Fuge entfernt
PCB 28	mg/kg	< 0,5
PCB 52	mg/kg	< 0,5
PCB 101	mg/kg	< 0,5
PCB 138	mg/kg	< 0,5
PCB 153	mg/kg	< 0,5
PCB 180	mg/kg	< 0,5
Σ PCB 28 - 180	mg/kg	
Gesamt-Σ PCB ⁸	mg/kg	
Beurteilung		Unkritisch PCB-Gehalt < 50 ppm

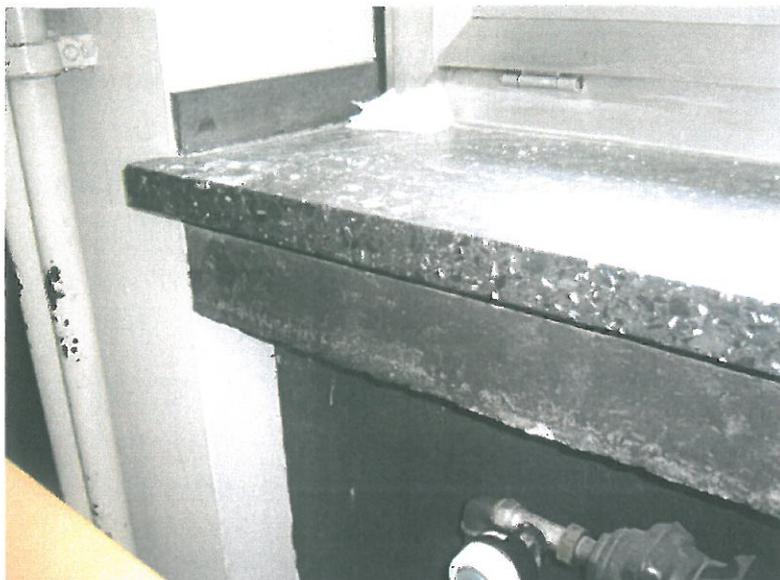
Bild 16: Dichtmasse zwischen den Fensterbankelementen

Probenbezeichnung	000437-8	
Entnahmeort	EG, Klassenraum	
Material	Dichtmasse zwischen Fensterbankelementen	
PCB 28	mg/kg	< 0,7
PCB 52	mg/kg	< 0,7
PCB 101	mg/kg	< 0,7
PCB 138	mg/kg	< 0,7
PCB 153	mg/kg	< 0,7
PCB 180	mg/kg	< 0,7
Σ PCB 28 - 180	mg/kg	
Gesamt-Σ PCB ⁹	mg/kg	
Beurteilung	Unkritisch PCB-Gehalt < 50 ppm

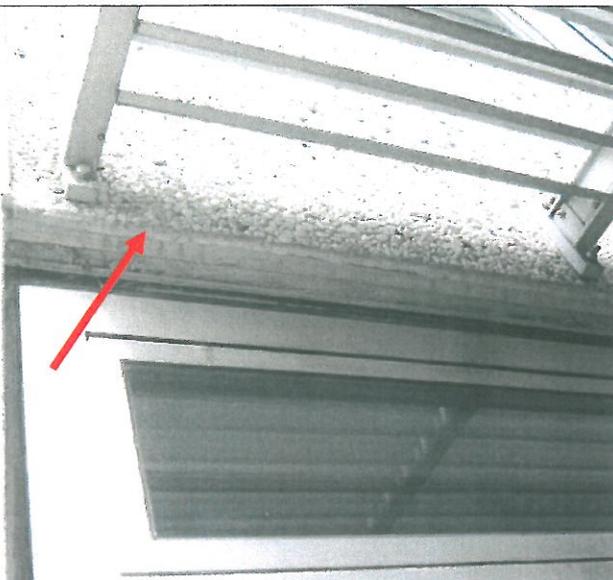
Bild 17: Außenbereich, EG, Dichtmasse an Leiste

Probenbezeichnung		000437-9
Entnahmeort		Außen, EG
Material		Dichtmasse Leiste über Fenster Süd
PCB 28	mg/kg	< 0,5
PCB 52	mg/kg	1,2
PCB 101	mg/kg	1,2
PCB 138	mg/kg	0,830
PCB 153	mg/kg	0,517
PCB 180	mg/kg	< 0,5
Σ PCB 28 - 180	mg/kg	3,68
Gesamt-Σ PCB ¹⁰	mg/kg	18,4
Beurteilung		<p>Unkritisch nach LAGA PCB-Gehalt < 50 ppm</p> <p>Aber ein erhöhter Nachweis von 111 mg/kg an PCB118 lt. Labor</p>

Die Leiste im Außenbereich am Fenstersturz auf der Seite mit Sonnenschutz wurde an das Gebäude angedichtet. Die Dichtmasse wies einen erhöhten Nachweis an PCB 118 auf.

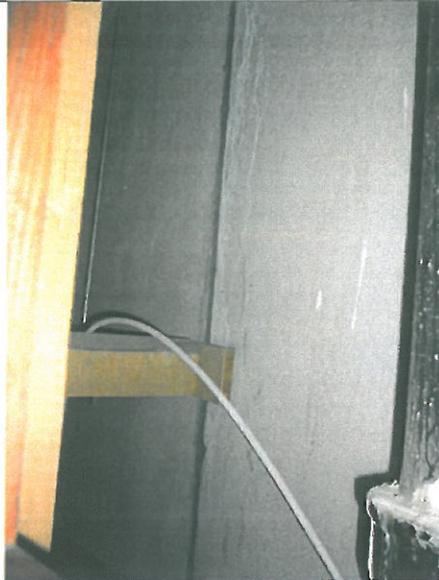
Bild 18: 4.OG, Großer Musikraum, Dichtmasse hinter Holzverkleidung

Probenbezeichnung	000437-10	
Entnahmeort	4. OG, Großer Musikraum	
Material	Dichtmasse hinter Holzverkleidung	
PCB 28	mg/kg	128
PCB 52	mg/kg	5130
PCB 101	mg/kg	11050
PCB 138	mg/kg	12100
PCB 153	mg/kg	8960
PCB 180	mg/kg	3610
Σ PCB 28 - 180	mg/kg	41000
Gesamt-Σ PCB ¹¹	mg/kg	205.000
Beurteilung	Stark erhöhter Nachweis PCB-Gehalt > 50 ppm

Im großen Musikraum lagen im Wandbereich hinter der Holzverkleidung PCB – haltige Dichtmassen vor.

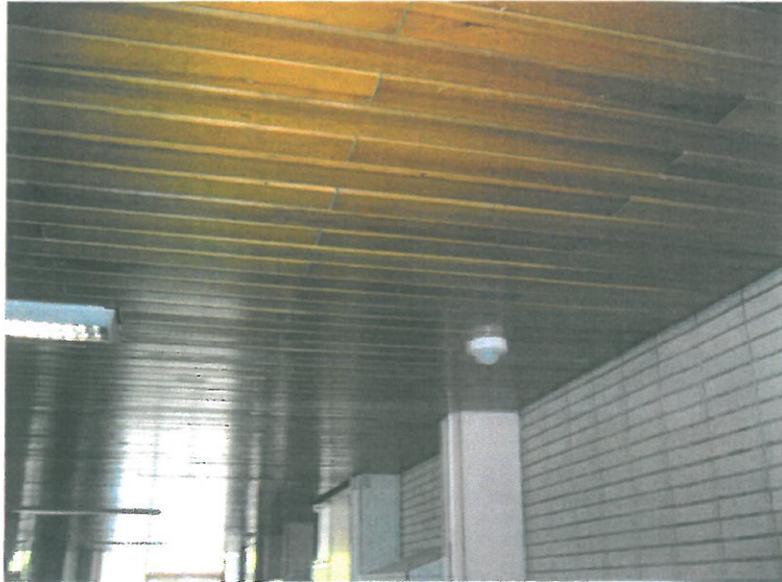
Bild 19: Holzdecken, Flurbereich

Probe-Nr.:	000437-100	000437-200
Entnahmeort	Flur	Außenbereich Eingang
Material	Holzdecken	Holzdecken
Pentachlorphenol (PCP) mg / kg	< 4	< 4
Lindan 0,1mg / kg	< 4	< 4
Bewertung	Unbehandeltes Holz	Unbehandeltes Holz

Die Laboranalyse der Holzdecken im Flurbereich und im Außenbereich zum Schulhof ergab keinen relevanten Nachweis der Holzschutzmittel PCP und Lindan. Die beprobten Hölzer waren nicht mit den vorgenannten Holzschutzmitteln behandelt worden.
