# Schlussbericht PCB-Mustersanierung

**Dreikönigenschule**  
**Weberstraße 90**  
**41464 Neuss**

**Stand: November 2003**

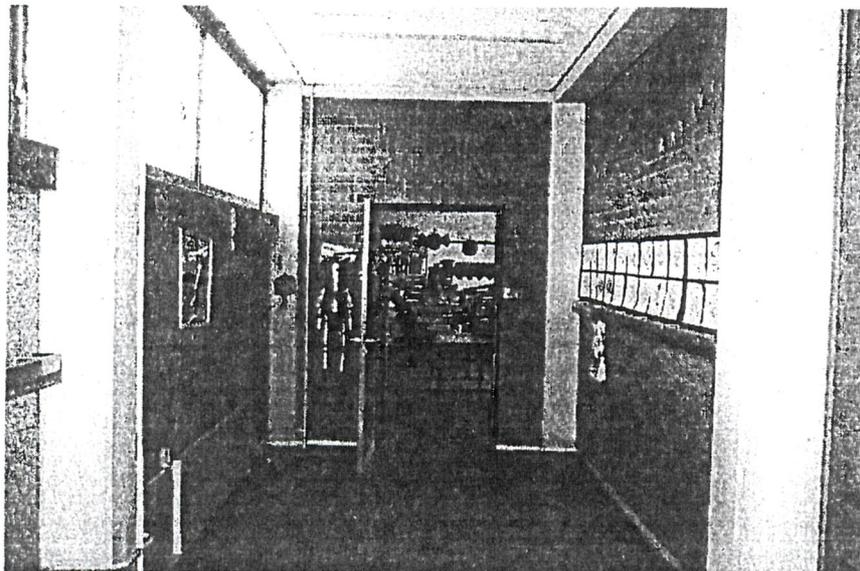
Bild 1: Flur vor Raum 12, 1. Obergeschoss (an den Stützen und Unterzuganschlüssen sowie an den Fensteranschlüssen liegen hier die primär belasteten Fugendichtmassen)

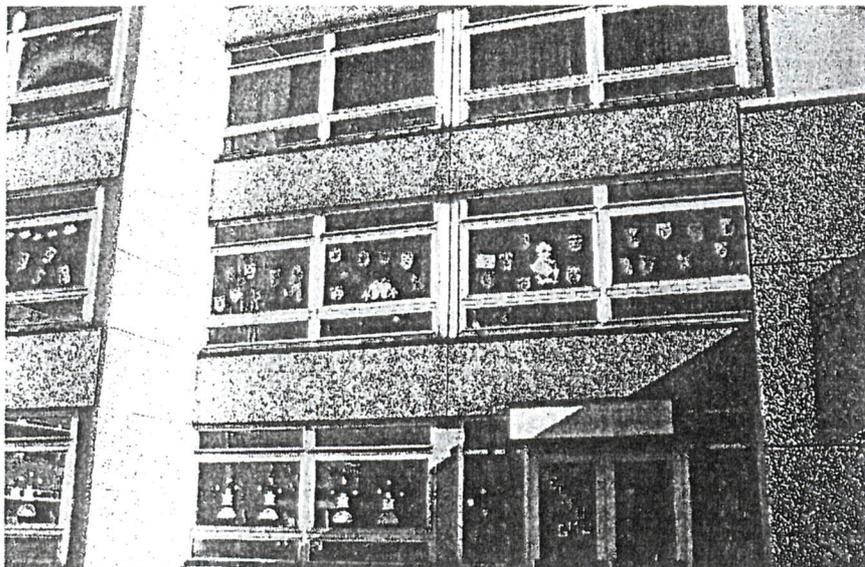
Bild 2: Außenfassade vom Schulhof (mit den primär belasteten Fugendichtmassen)

Weiter wurde im ersten Schritt festgestellt, dass die Fugendichtmassen zwischen den Betonfertigteilen der Außenfassade durch die Hinterlüftung eine direkte Verbindung zur Raumluft aufweisen. Durch die Demontage der Fugendichtmassen im Innenbereich wurde diese luftschlüssige Verbindung freigelegt und somit ersichtlich.

Die Mustersanierung hat deutlich gezeigt, dass die Außenfassade in die PCB-Gesamtsanierung einbezogen werden muss, da die mit PCB primär belasteten Außenfugen durch luftschlüssige Verbindungen in der Fassadenhinterlüftung Einfluss auf die PCB-Raumlufwerte der Innenräume haben.

Im Zuge der Sanierung der Außenfassade sind sowohl die Waschbetonfugen, als auch die Fugen im Bereich der Fensteranschlüsse zu entfernen. Es wird empfohlen, die Fenster zur Demontage der Fugendichtmassen sowie zur Reinigung der Aluprofile auszubauen, da sich die eingebrachten Fugendichtmassen in die Profile eingepresst haben und nur im ausgebauten Zustand restlos zu entfernen sind.

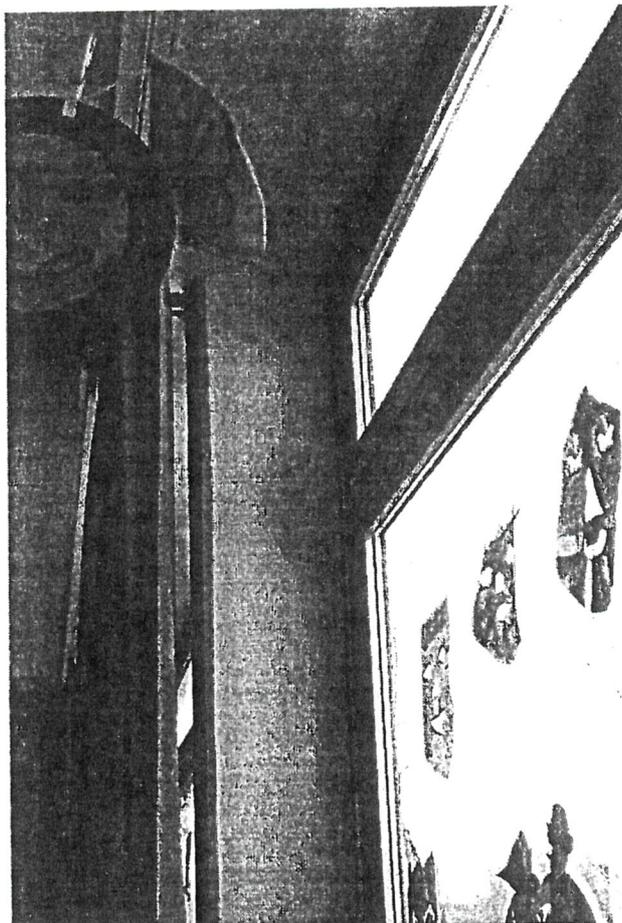
Aufgrund der durchgeführten Materialprobenanalysen sind innen die **Fugendichtmassen** (bis zu 110.200 mg PCB/kg) als **PCB-haltige Primärquelle** an den

Bild 3: Fugendichtmasse im Anschlussbereich Fenster an Stütze

Der erste Sanierungsschritt, gemäß Sanierungskonzeptes vom März 2002, beinhaltete das Entfernen der PCB-Primärquellen, der Fugendichtmassen im Anschlussbereich der Stützen und Unterzüge an die umliegenden Bauteile sowie an die Fugendichtmassen im Bereich der Heizkörpernische.
