Bericht Nr.: 2012-02-066a

Raumluftmessungen auf Polychlorierte Biphenyle (PCB)

Objekt:
Dreikönigenschule, Weberstr. 90 in Neuss

Auftraggeber:
GMN Neuss, Technisches Gebäudemanagement, Meererhof 1, 41460 Neuss
SB: Herr Armin Krüger

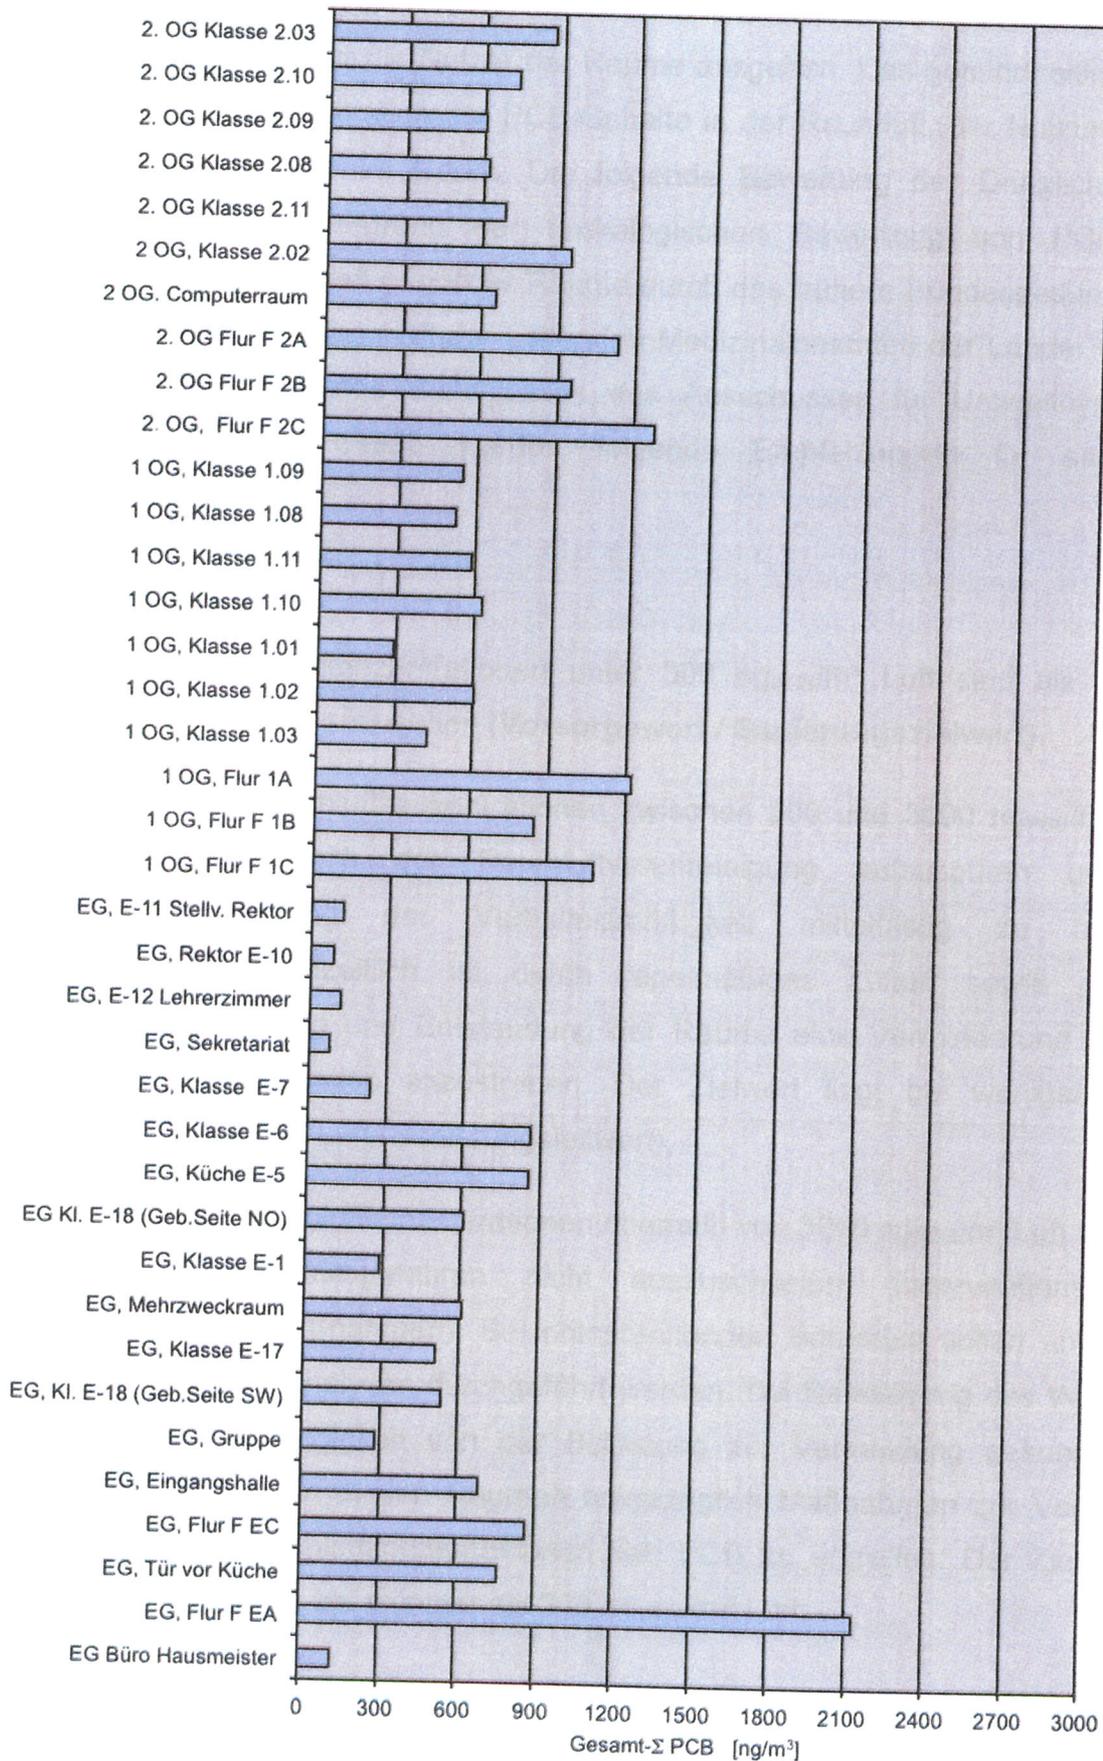
Eine grafische Darstellung zeigt das nachfolgende Diagramm.

An 9 von 38 Messpunkten (23,7%) lagen die nachgewiesenen PCB-Konzentrationen unterhalb des Vorsorgewertes von 300 ng/m^3 .

Der Vorsorgewert von 300 ng/m^3 wurde an 29 von 38 Messpunkten (76,3%) überschritten, der Interventionswert von 3000 ng/m^3 wurde jedoch an keiner Stelle überschritten.

Bei einem Mittelwert über alle Messungen von 658 ng/m^3 lag der Messwert im Flur "F EA" des Erdgeschosses mit einer ermittelten Raumlftkonzentration von 2133 ng/m^3 deutlich darüber.

Die Untersuchung zeigte, wie schon vorangegangene Messungen, dass in der Dreikönigenschule ein Sanierungsbedarf besteht, um die bekannten PCB-Anwendungen auszubauen.
