Die Unteren Bauaufsichtsbehörden in Nordrhein-Westfalen sind angewiesen, innerhalb ihres räumlichen Zuständigkeitsbereichs eigenständig Konstruktionen aus „Wolff“-Holzstegträgern mit Fokus auf harnstoffharzverklebte Generalkeilzinkverbindungen zu untersuchen.

Der Hintergrund ist folgender: Am 6. November 2023 stürzte das Dach der Kirche St. Elisabeth in Kassel vollständig ein. Die Haupttragelemente des Dachkonstruktion der Kirche (Baujahr 1959/60) bildeten geklebte Holzstegträger (sogenannte „Wolff“-Stegträger).

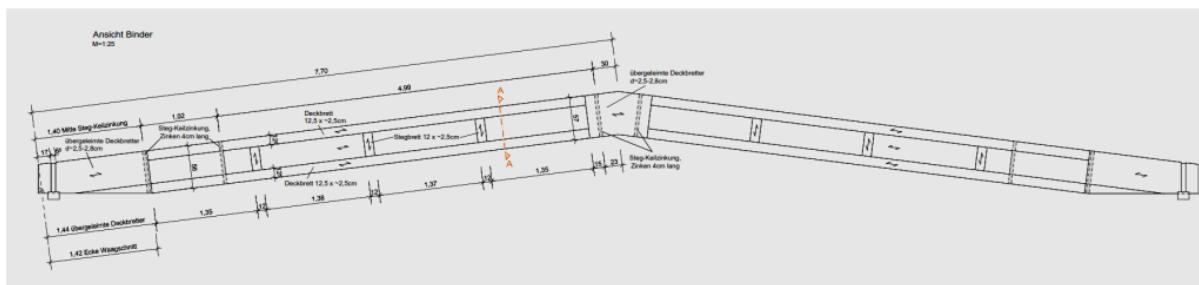
Abb. 2 Seitenansicht Dachbinder nach eigenem Aufmaß

In der Zwischenzeit liegen nähere Erkenntnisse hinsichtlich der Schadensursache vor, die zum Einsturz geführt haben können. Aus dem Gutachten des Büro HAZ Kassel geht hervor, dass der Einsturz sehr wahrscheinlich auf das Versagen der mit Harnstoffharz ausgeführten Generalkeilzinkenverbindungen in Firstnähe zurückzuführen ist. Als eine wesentliche Ursache wurde die mangelhafte Ausführung (Klebefugendicke, Klebstoffauftrag) – vermutlich mit einem ungeeigneten Verfahren zum Aufbringen des Anpressdrucks – identifiziert. Es ist bislang nicht endgültig geklärt, ob neben objektspezifischen auch systematische Ursachen für den Einsturz vorliegen, so dass nicht ausgeschlossen werden kann, dass auch andere Objekte betroffen sein könnten.

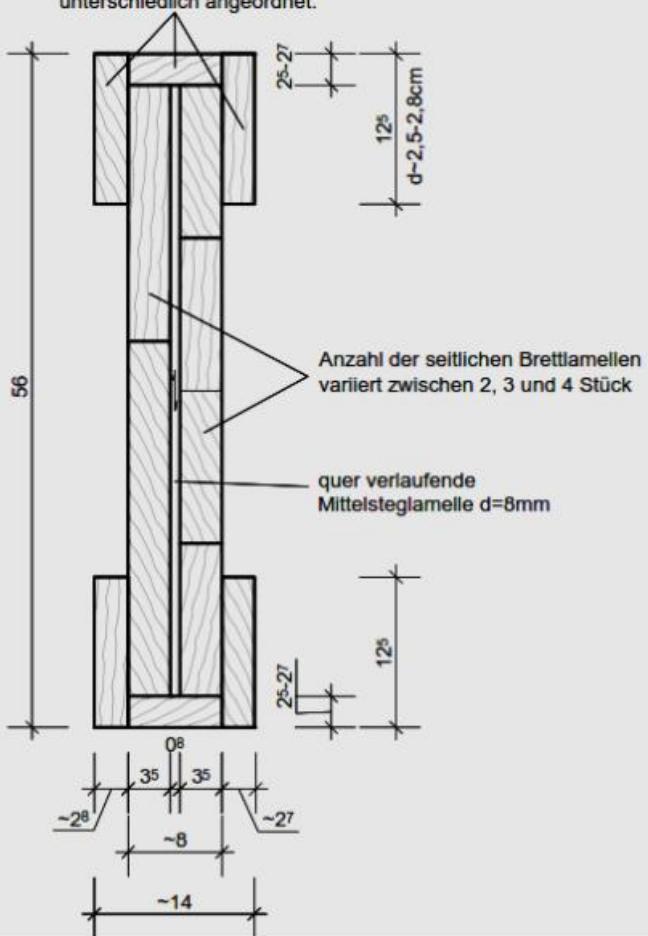
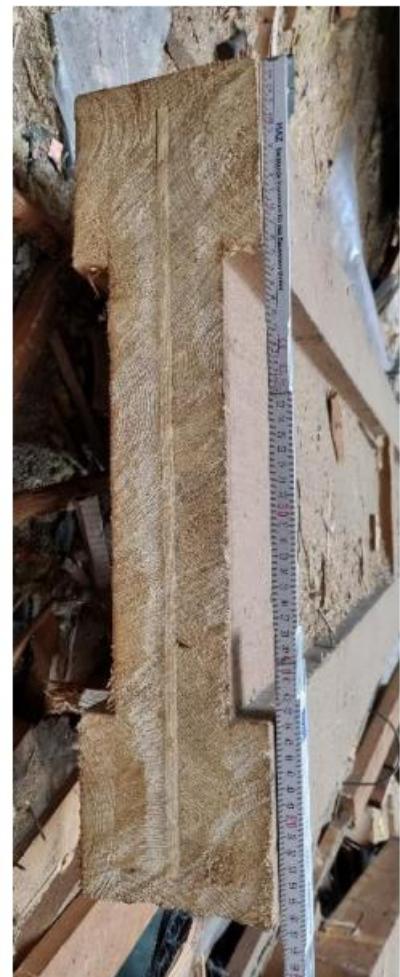
Abb. 3 Querschnitt Binder in Zeichnung [Anlage A] und Fotografie

Deckbretter verleimt und vernagelt.
Deckbrettlänge max. 5,6m, überwiegend 4,0m
oder kürzer. Längsstöße mit Keilzinkung, Stöße
unterschiedlich angeordnet.
