# Schlussbericht PCB-Mustersanierung

**Dreikönigenschule**  
**Weberstraße 90**  
**41464 Neuss**

**Stand: November 2003**

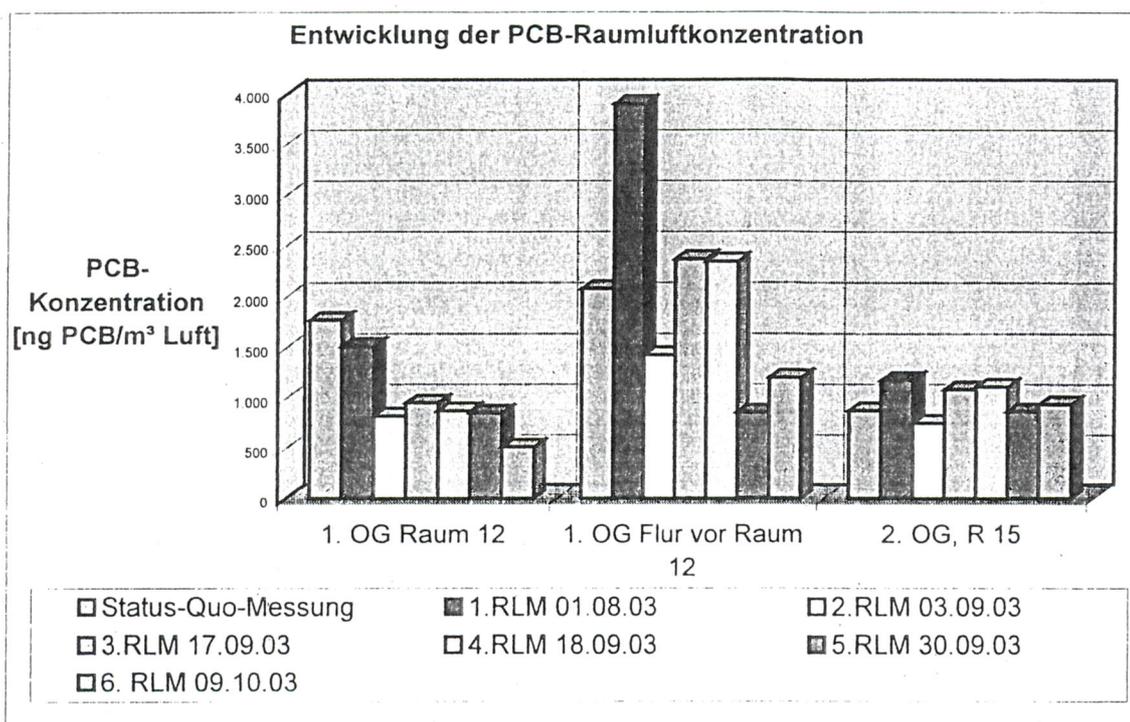
Da die im Vorfeld der 6. Raumluftmessung am 07.10.2003 genommenen Wischproben der Stahlbetonstütze einen geringen PCB-Gehalt von  $3 \mu\text{g PCB/m}^2$  und eine Materialbeprobung des Gipsputzes im Klassenraum 12 (nach der Demontage der Wandfarben) einen PCB-Gehalt von  $12 \text{ mg PCB/kg}$  aufgewiesen haben, ist es nicht notwendig, eine Beschichtung auf diese Beton- bzw. Putzoberflächen aufzubringen. Die oben aufgeführten Analytikergebnisse zeigen, dass auf den beprobten Flächen keine relevante PCB-Kontaminationen vorliegen.

Die PCB-Mustersanierung wurde somit nach dieser Sanierungsstufe abgebrochen und die fünfte Sanierungsstufe (Beschichtung der Beton- und Putzoberflächen) wurde nicht ausgeführt.
